Mur de soutènement

CAPACITÉ STRUCTURALE DES ARRANGEMENTS ROCHEUX

Projet : **Municipalité Saint-Elzéar**
Secteur entre la Rue du Baron et la Rue de la Tour
PP20-026

Date : 4 juin 2020

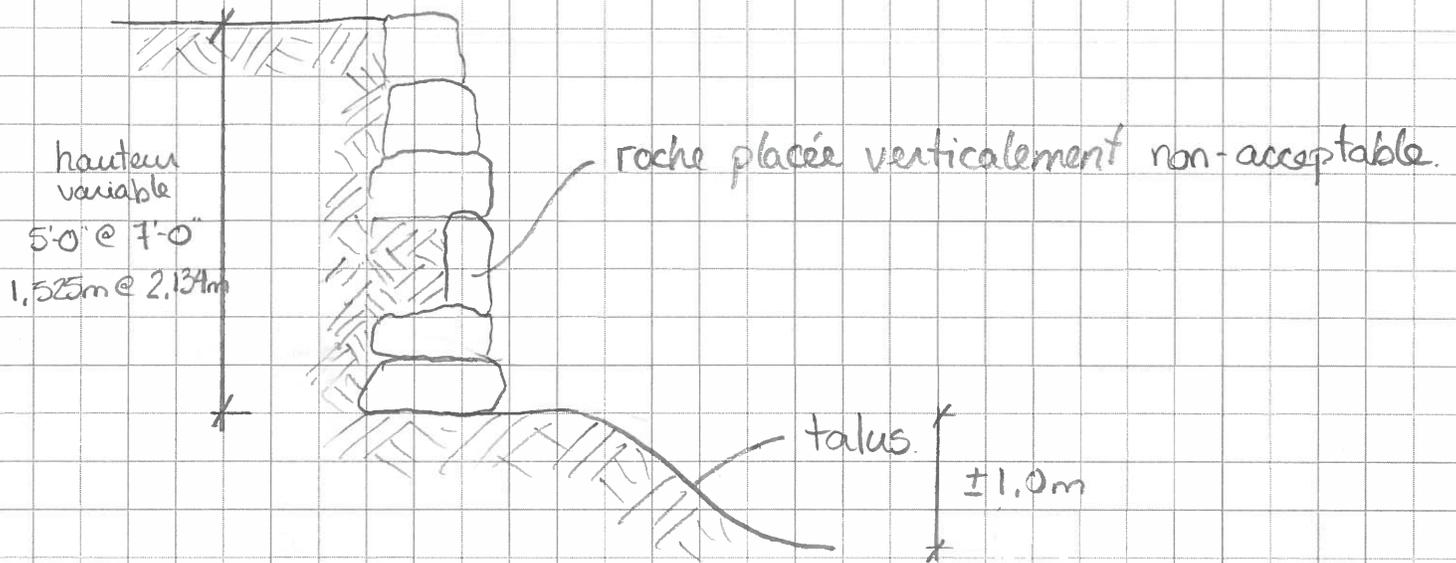
FIGURE 1

Coupe transversale du mur existant

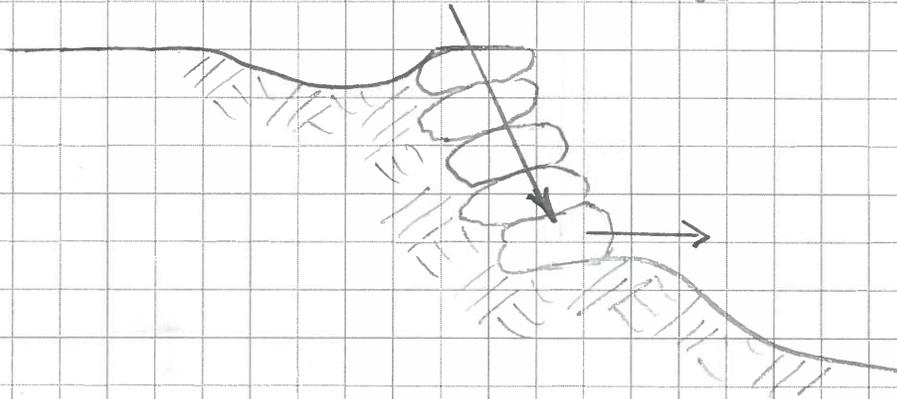
FIGURE 2

L'absence de membrane géotextile verticale le long du mur de pierre laisse les particules fines s'échapper par les vides entre les roches créant des vides et des tassements différentiels importants qui affectent directement la stabilité du mur. À long terme, le haut du mur pourrait basculer vers l'arrière. La charge verticale du massif rocheux s'inclinerait vers l'arrière créant ainsi une pression horizontale supérieure à la base du mur pouvant mener jusqu'à l'effondrement. Voir figure 2.

Situation de mur basculé vers l'arrière

Mur qui bascule vers l'arrière
générant une composante horizontale
à additionner à la pression active.

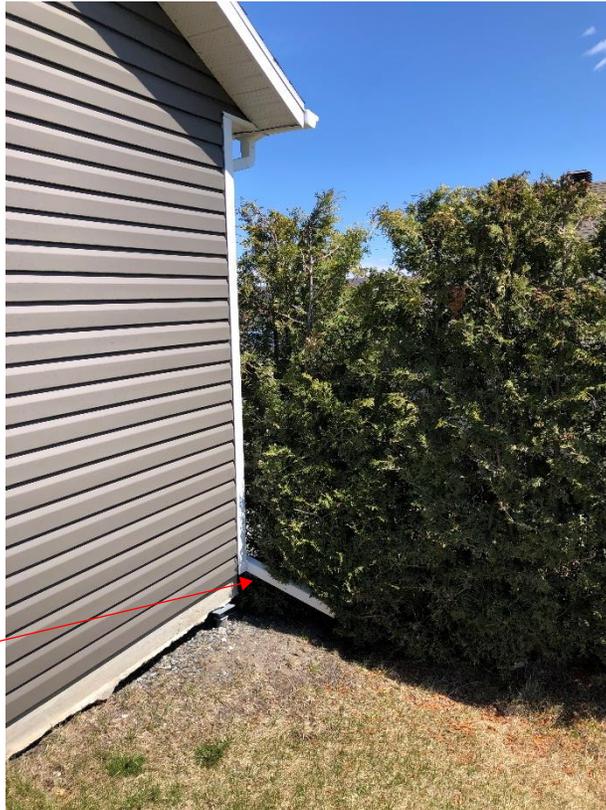
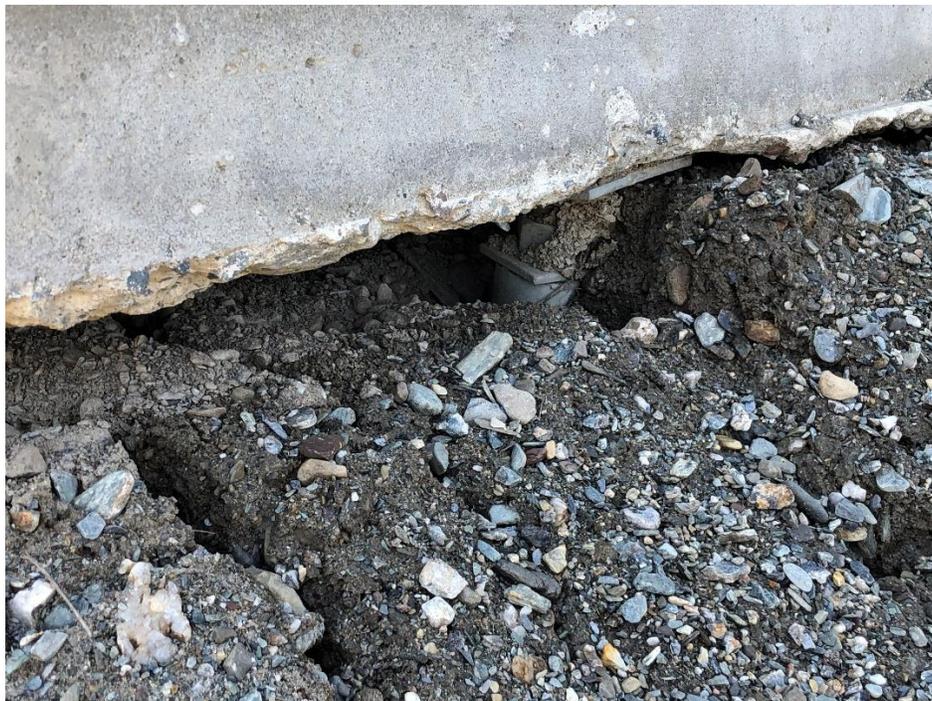
- Gouttière de cabanon qui se vide à la tête du mur
- Plateau d'environ 300 mm à la base du mur pour ensuite avoir un talus avec une pente d'environ 45 degrés sur une hauteur allant jusqu'à 1m

La gouttière du
cabanon se vide à
la tête du mur de
soutènement

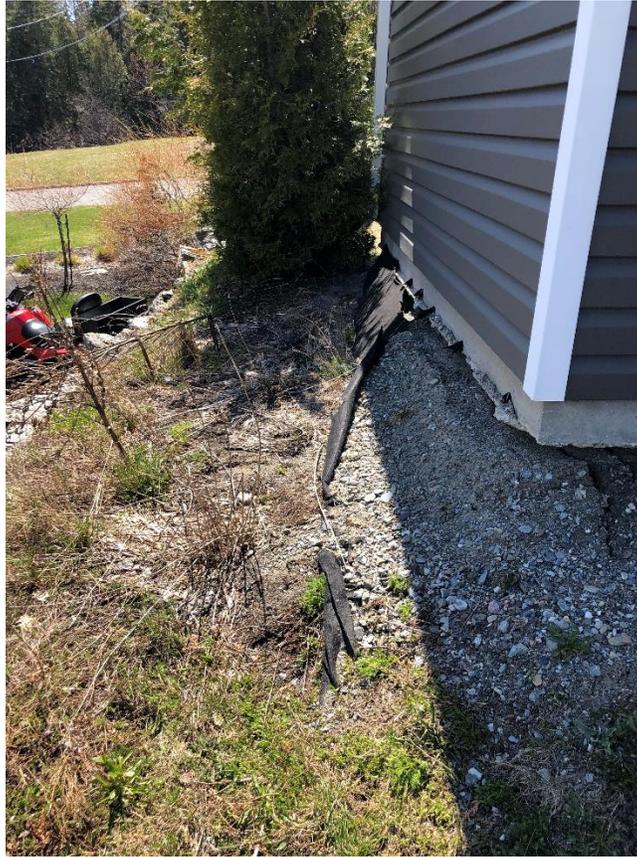
érosion du sol
sous le cabanon

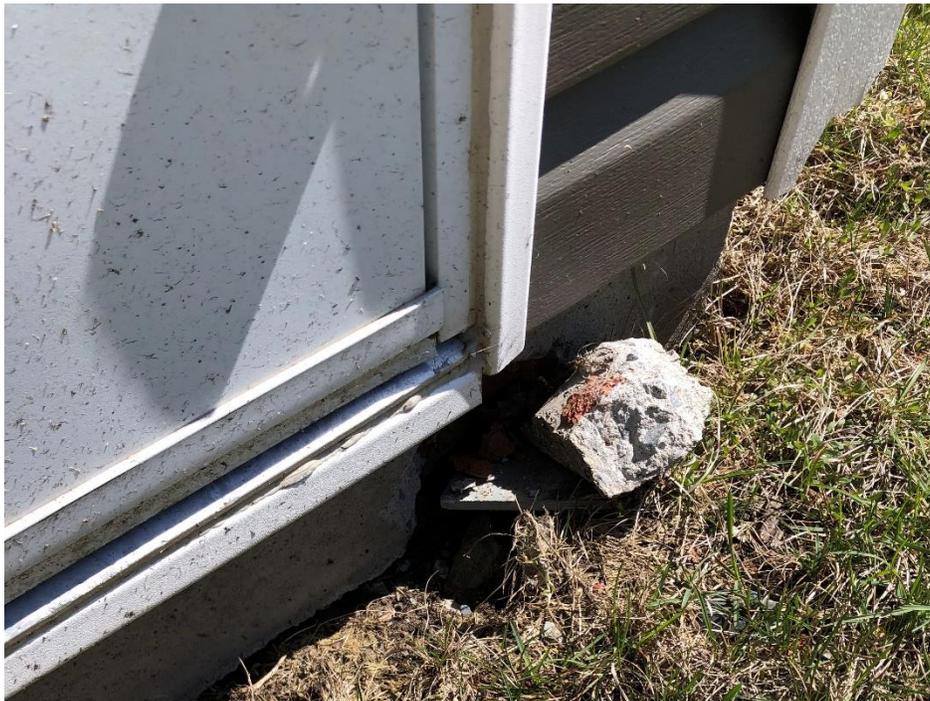
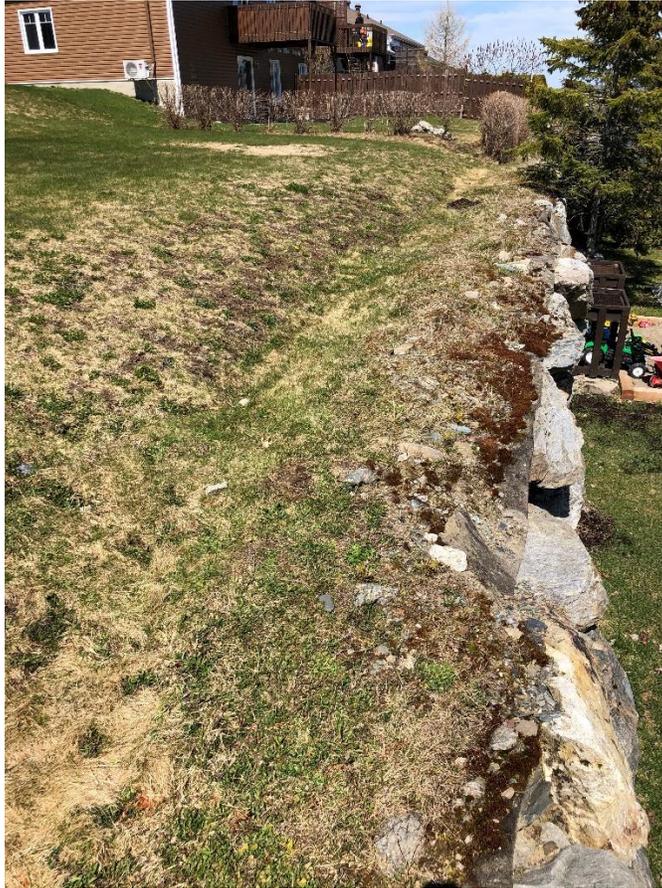
Les 2 photos montrent encore les problèmes d'érosion du sol sous les fondations du même cabanon.

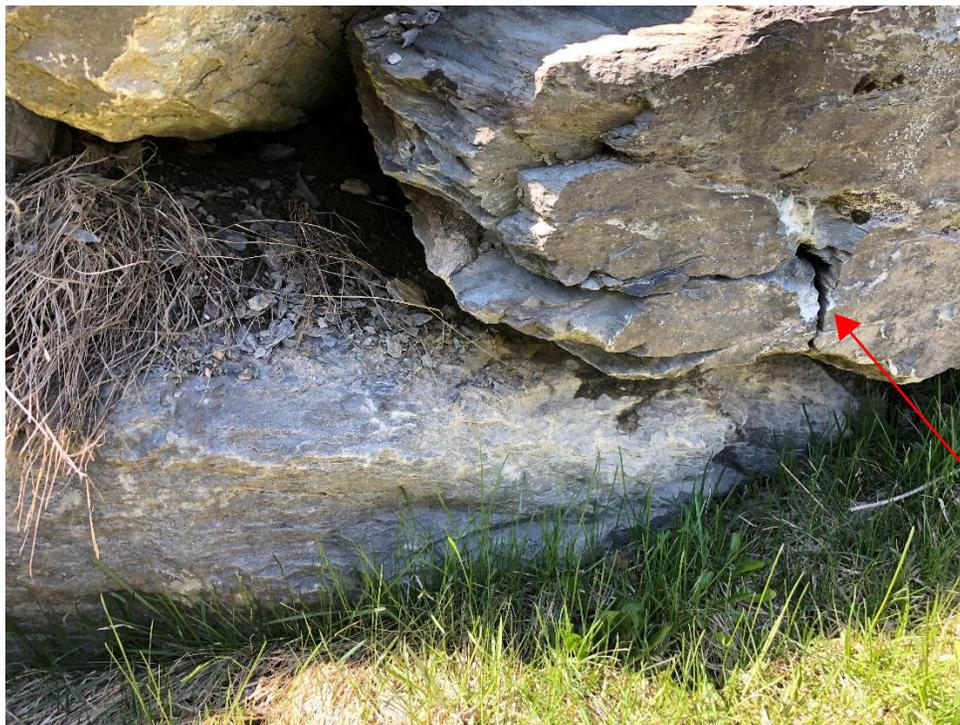
L'absence de membrane géotextile le long du mur à la vertical laisse les particules fines s'échapper par les vides entre les roches

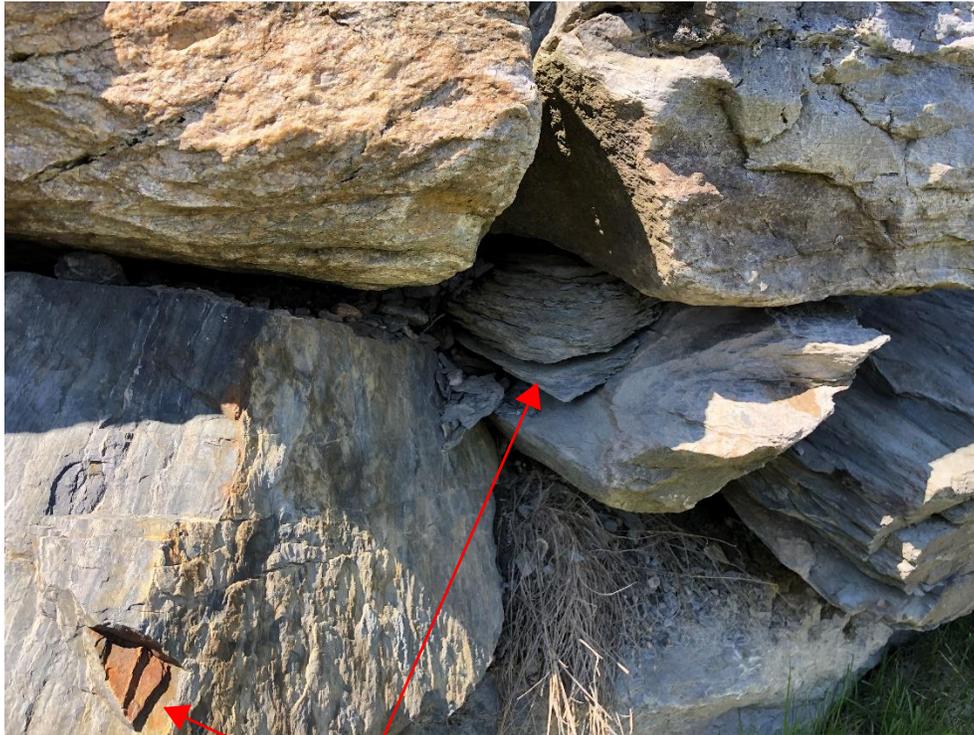
- Utilisation de roches friables est à proscrire : sa résistance au gel/dégel est trop faible. Des parties se détachent affectant la stabilité du mur.
- Le pourcentage de vides est évalué à +/- 30 à 40%. Avec trop de vides, le poids du massif est moins grand limitant ainsi la résistance au renversement et au glissement.
- Aucune membrane géotextile n'a été placée le long de la paroi verticale faisant en sorte que les particules fines s'érodent par les vides causant ainsi des tassements différentiels à la tête du mur.
- La membrane géotextile installée horizontalement à la tête du mur n'est d'aucune utilité.
- La première rangée de roches au bas du mur devrait être enfoncée d'au moins 300 mm dans le sol pour avoir une certaine butée pour lutter contre le glissement. La profondeur de la butée dépend de la résistance au glissement

Roche friable qui présente des fissures

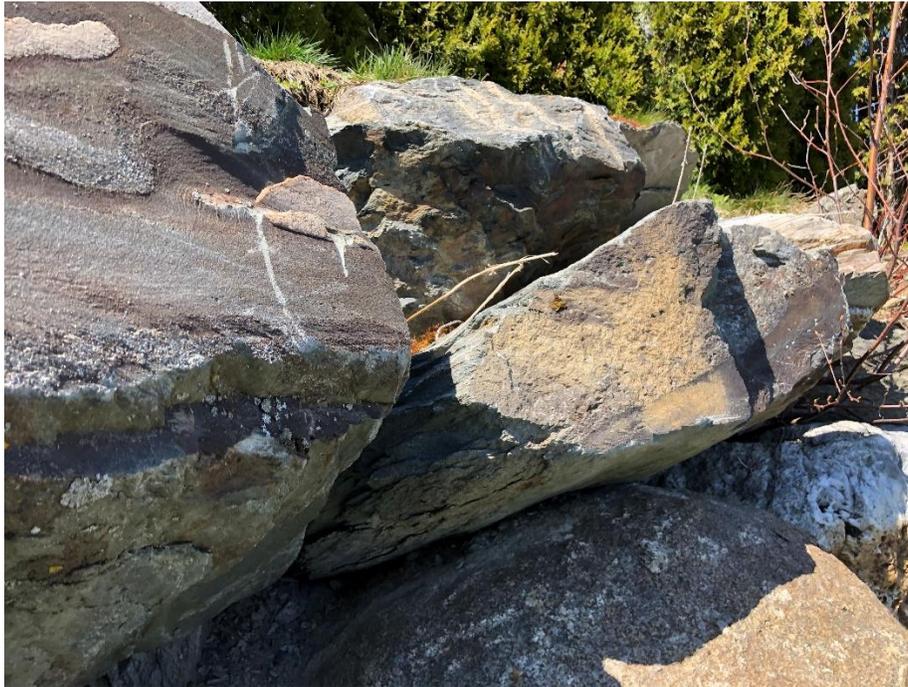
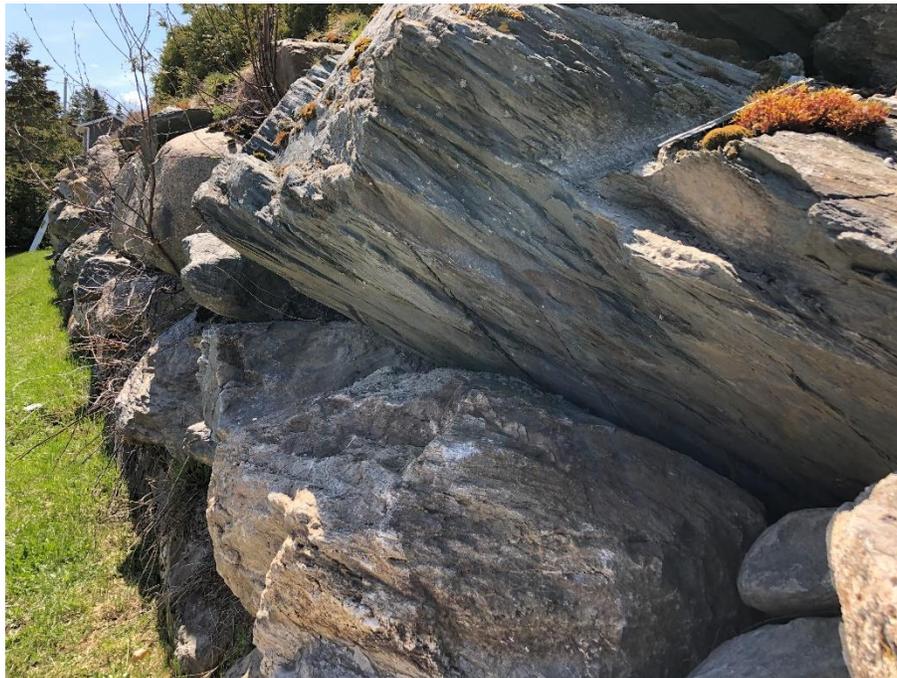
Galets qui se détachent des roches friables.

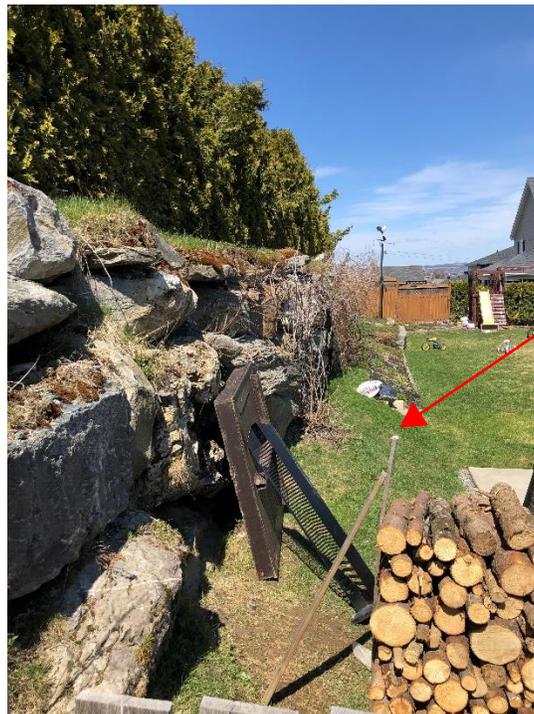
La déformée dans le petit mur de soutènement est le résultat de la pression horizontale du sol à la base du mur de soutènement.

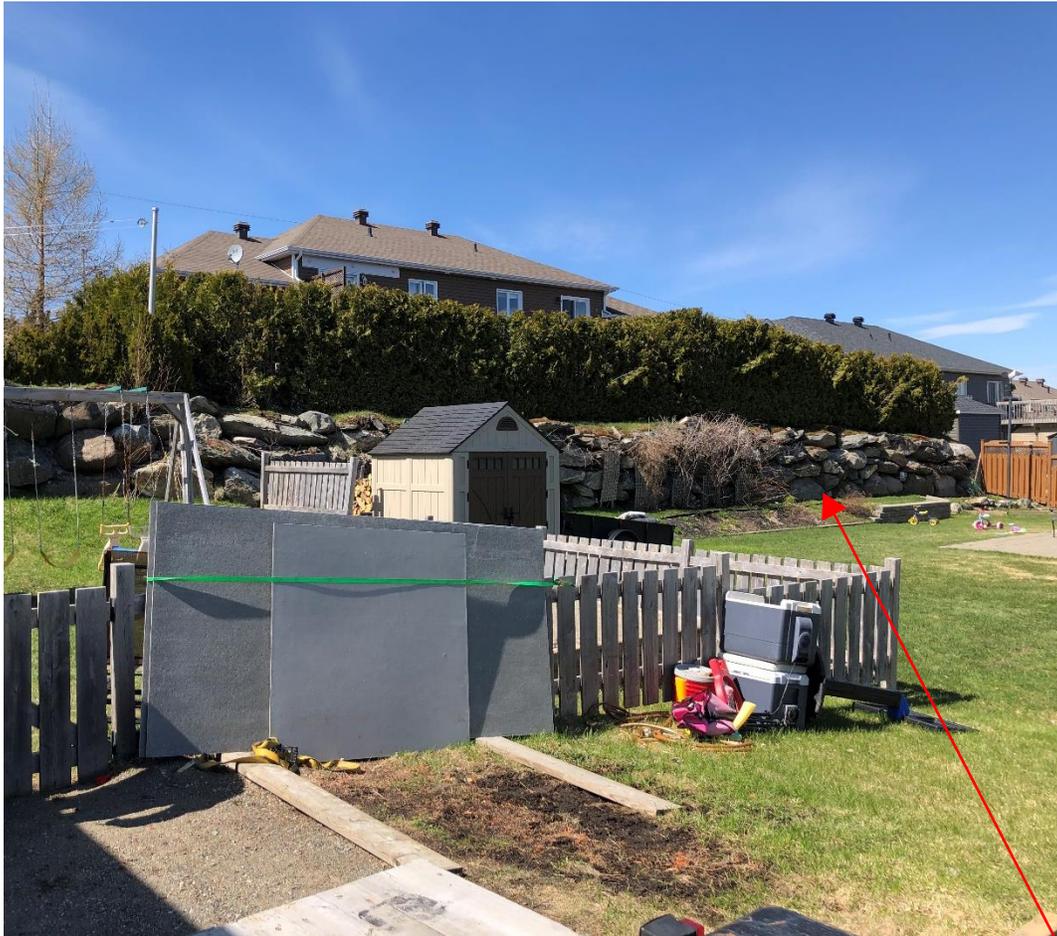
talus à la base du mur
